# 堰塞湖監測與防災

農業部林業及自然保育署  
陳新發 簡任技正

115年8月5日

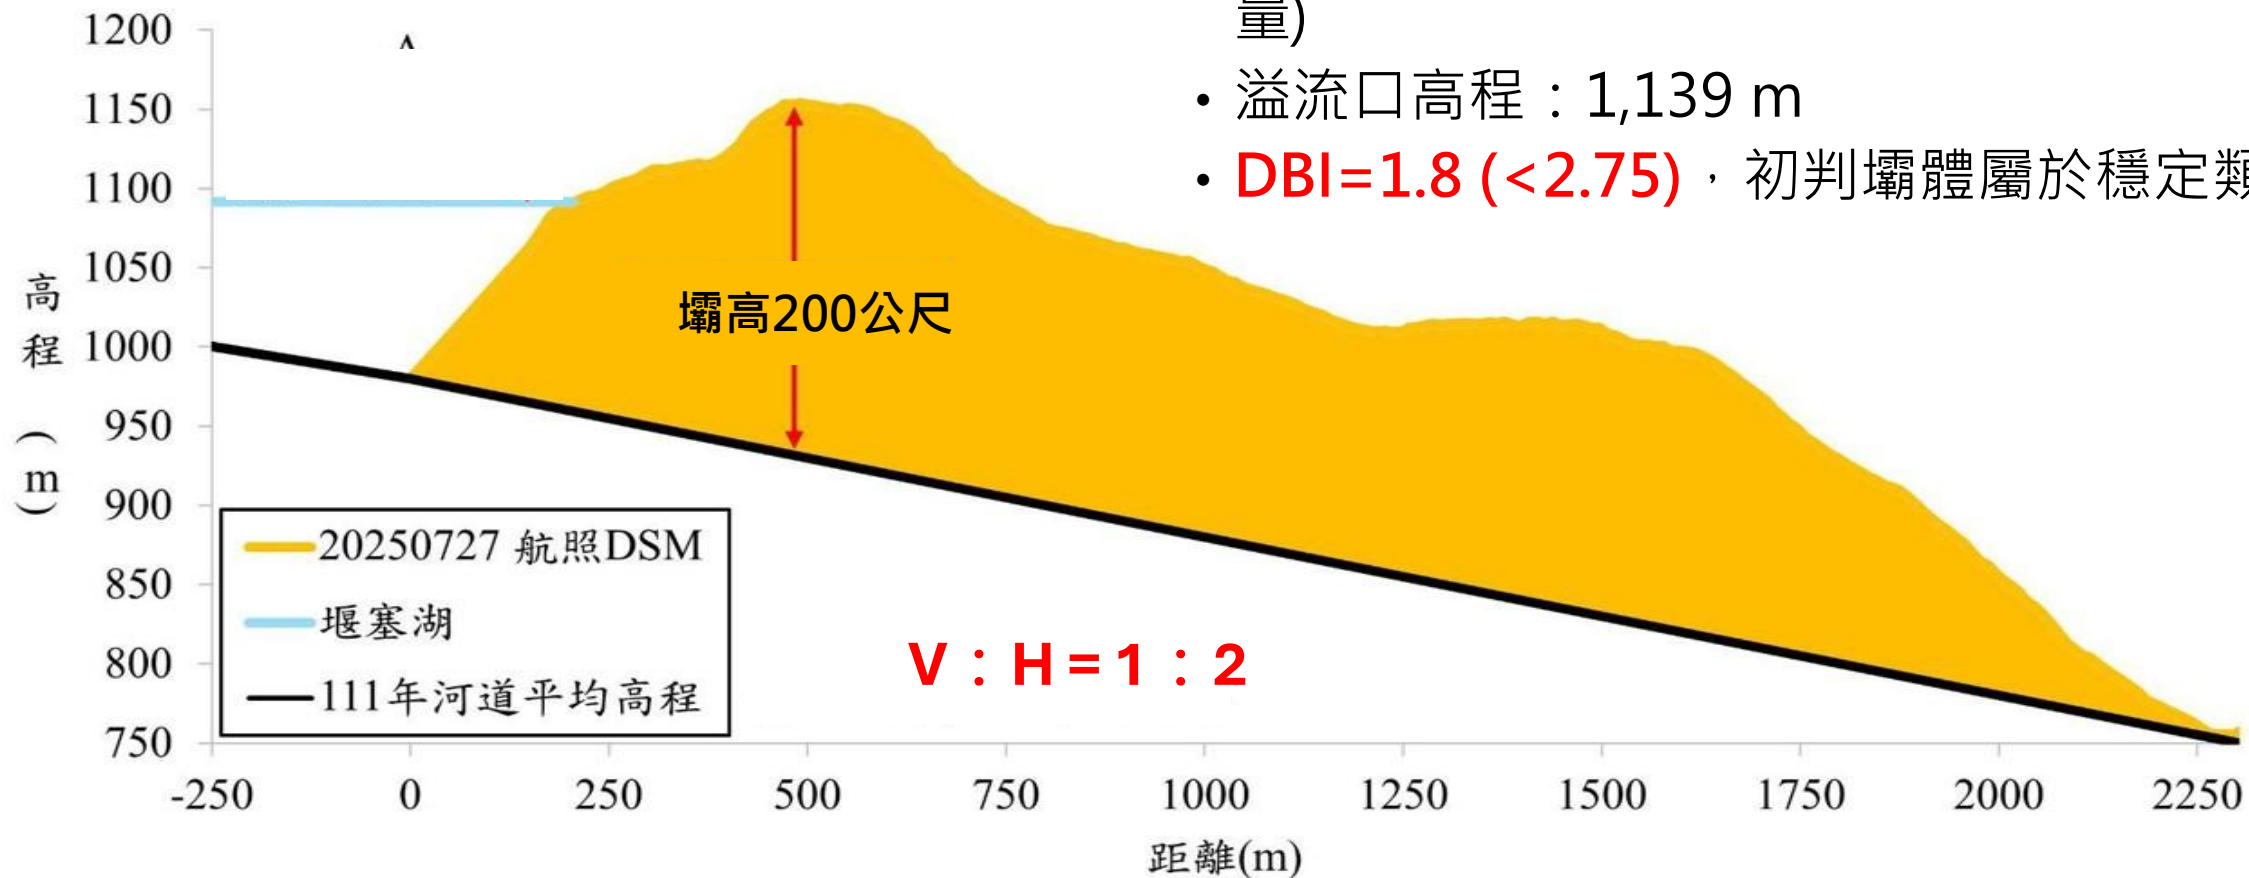
- 堰塞湖最大蓄水量：約 9,100 萬  $m^3$

- 壩高 200 m、壩長 2,300 m、壩寬 600 m
- 壩體體積：2億  $m^3$  (約 1,428萬 輛砂石車運量)
- 溢流口高程：1,139 m
- $DBI=1.8 (<2.75)$ ，初判壩體屬於穩定類型。

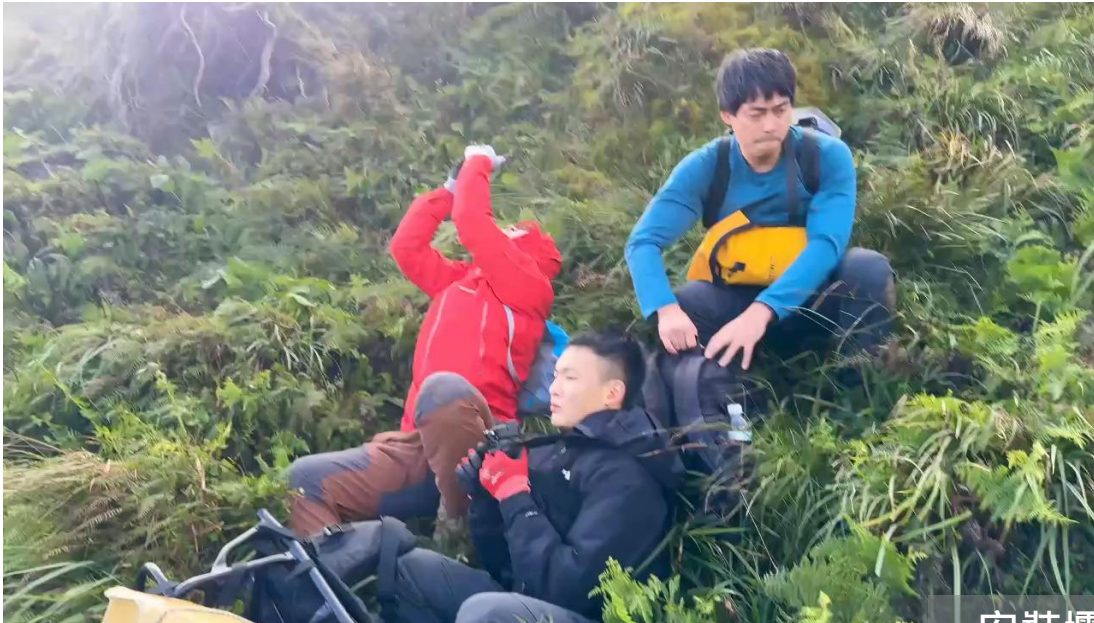
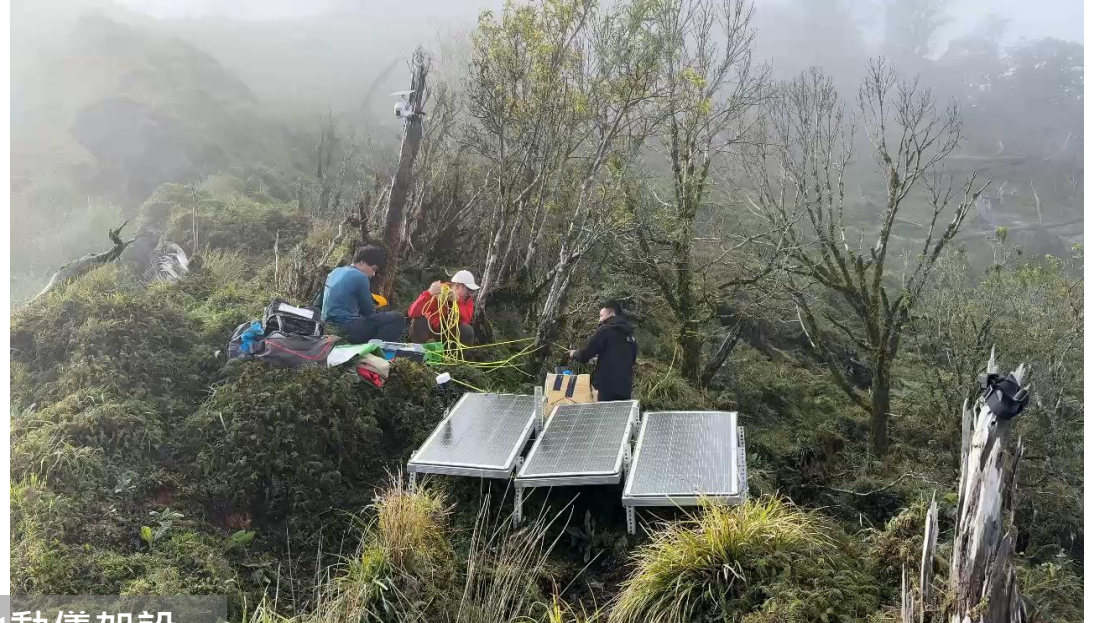
安裝壩區微地動儀架設

- 增設「**壩區微地動儀**」：**12/7**內政部空勤總隊直升機支援於**堰塞湖南岸約1公里處**坡面架設。
- **建置堰塞湖潰決洪水預警系統**：壩區微地動儀可偵測崩塌產生的地動訊號，搭配下游微地動儀研判是否斷流阻塞河道形成堰塞湖。微地動儀可持續監測潰決水流所產生的地動訊號，進行潰決洪水預警。
- **全天候監測運作**：不受天候及地震影響全天候運作，有效提升堰塞湖壩體、周邊坡面與水流變化之監測預警。

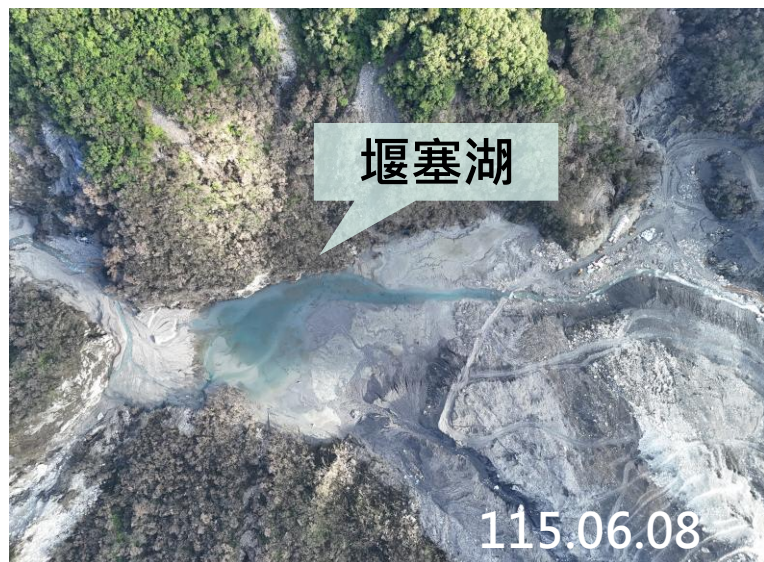
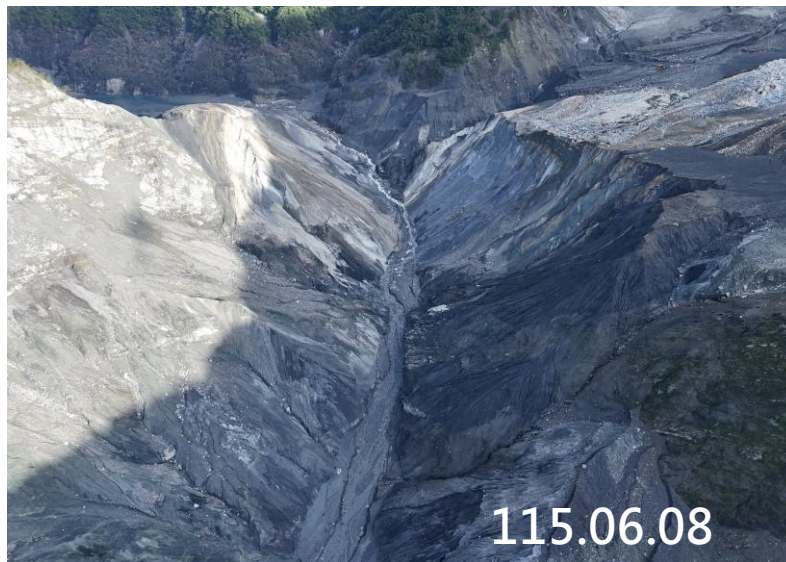
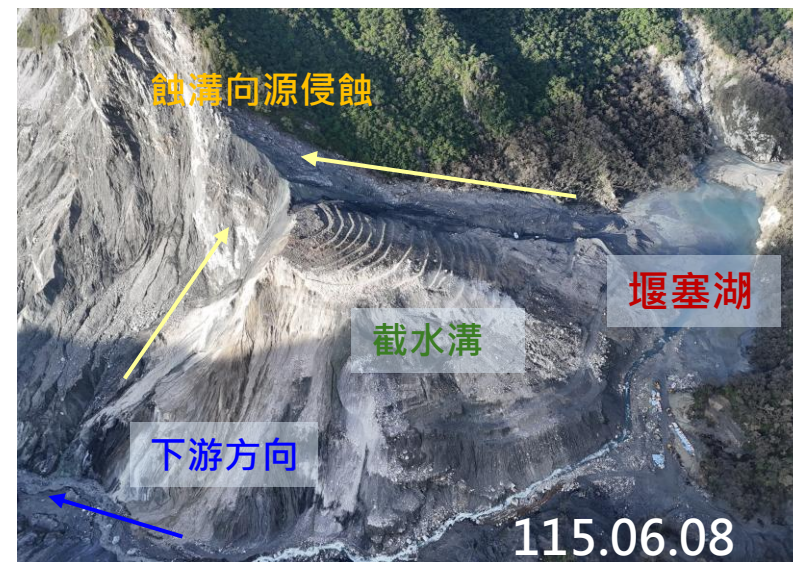
依最新空拍顯示，堰塞湖已無蓄水量，**回歸河道型態**。

國有林範圍內約有**2.4億立方公尺土方堆積**，可能因地震、豪雨流出，影響下游民眾。

假設殘存壩體**溢流口右岸邊坡**發生大規模崩塌，推估可能**新生之堰塞湖最大蓄水量約800萬立方公尺**。

持續辦理殘存壩區削坡、橫向截水、蝕溝控制、植生撒播、臨時防砂設施及清疏工作。

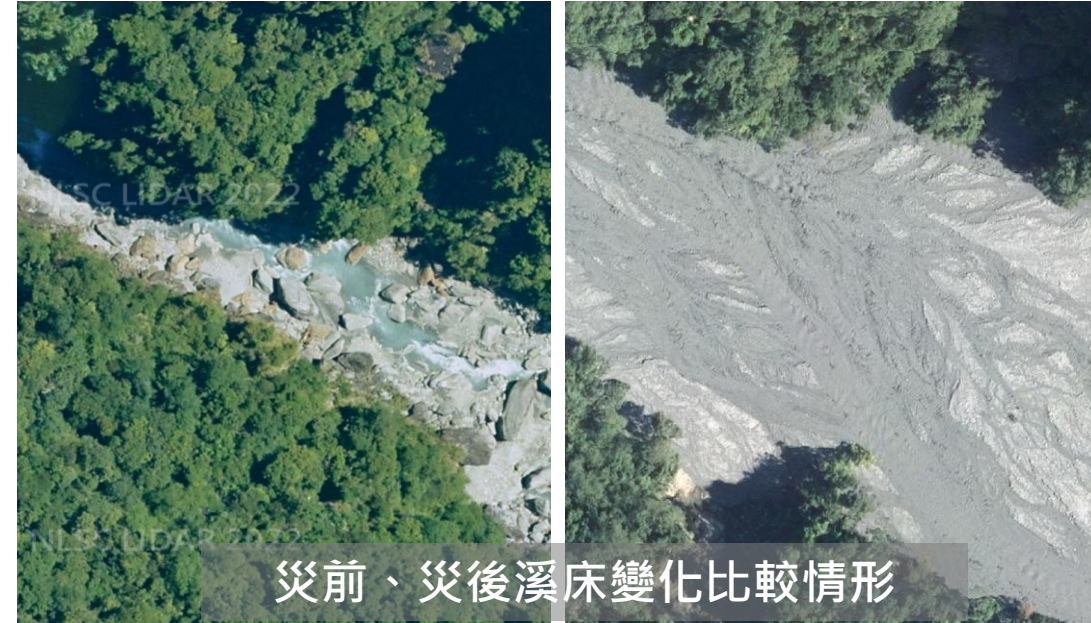
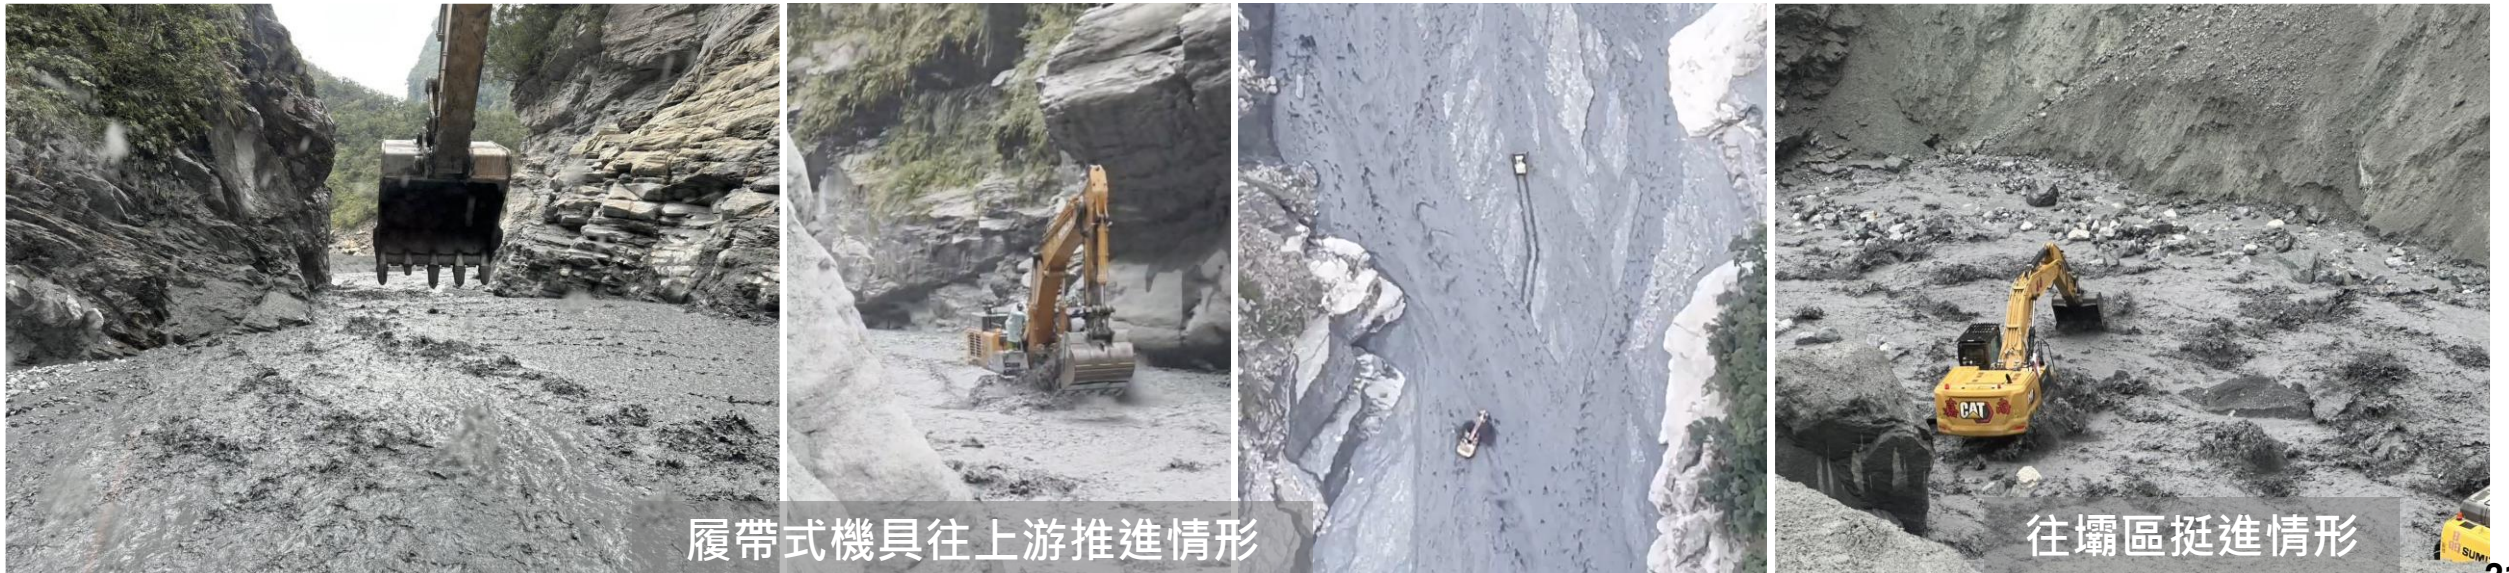
- 災後因土砂淤積**填高墊平原本高低落差溪床**，已委託廠商從溪床挺進壩頂，進行壩體降挖，以降低剩餘之水體。
- 鳳凰颱風後，蓄水量已因壩頂沖刷下降至30萬噸，**壩區溢流道及河道地形改變**，經評估施工風險後，**廠商於114.12.3以履帶式機具往上游推進**，前進抵達湖區後進行壩體降挖。
