# 堰塞湖監測與防災

農業部林業及自然保育署  
陳新發 簡任技正

115年8月5日

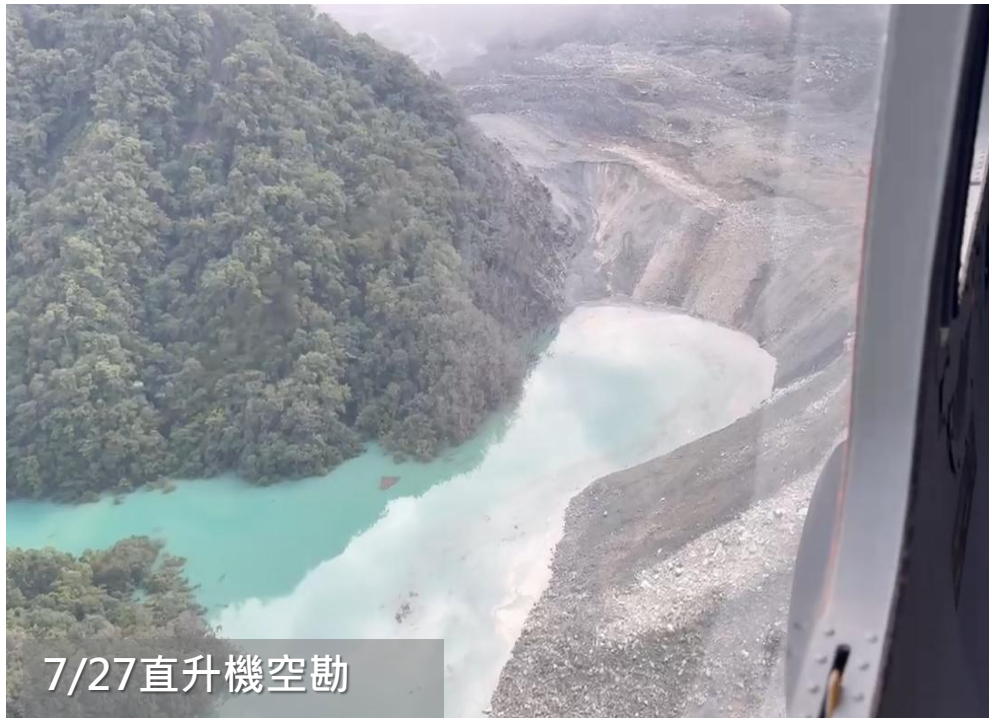
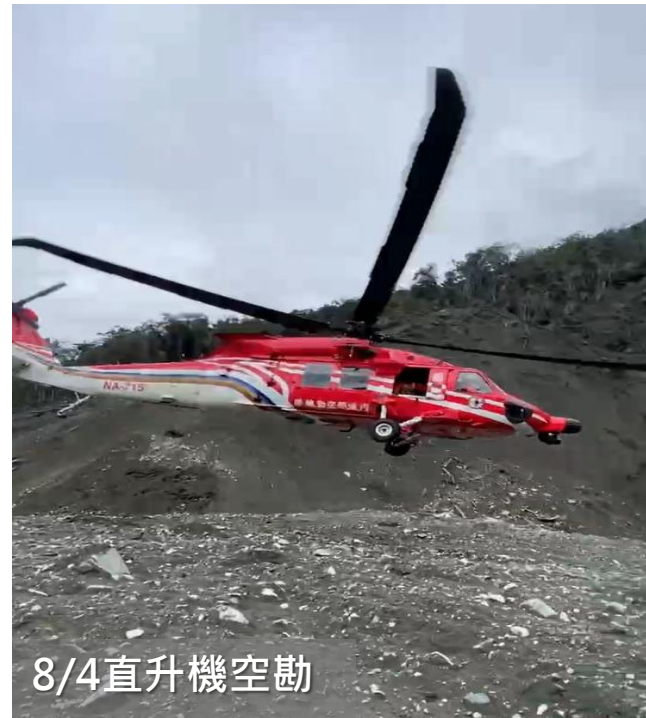
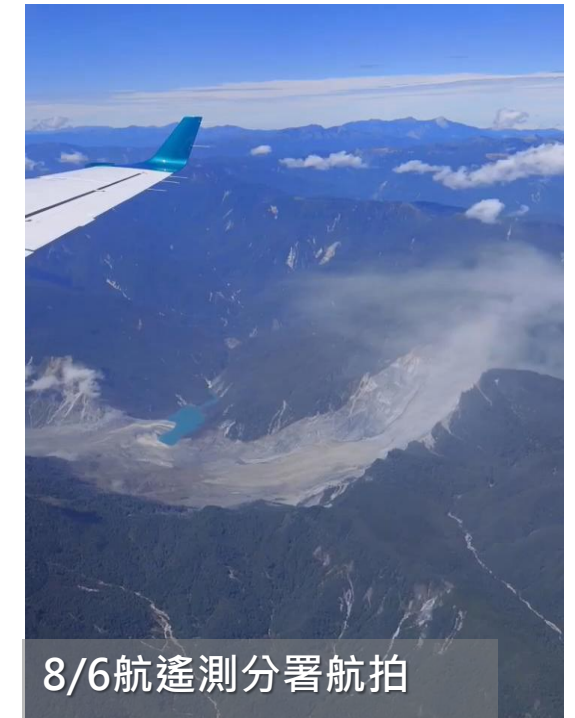
- 直升機空勘(7月26日.7月27日.8月4日)：掌握堰塞湖狀況，評估裝設水位計。
- 航拍取像任務(7月26日起執行17次)：調查堰塞湖蓄水面積與體積、壩體體積、崩塌地面積、河道狀態、堰塞湖保全對象等。

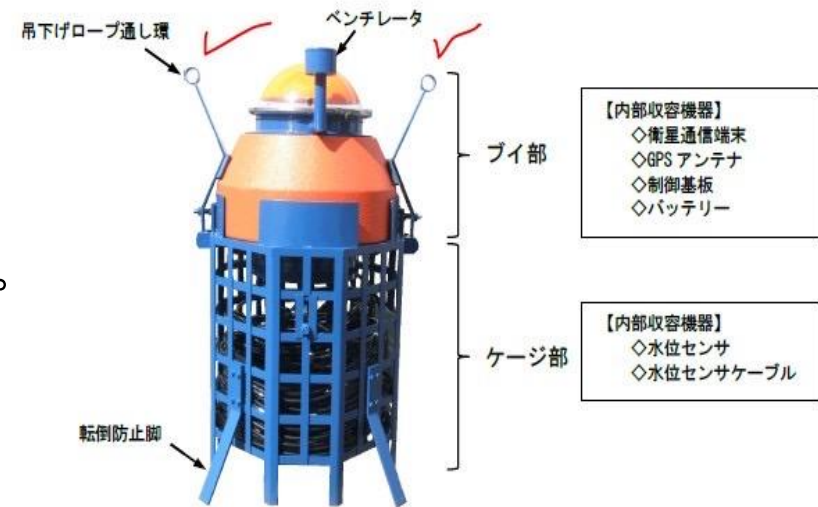
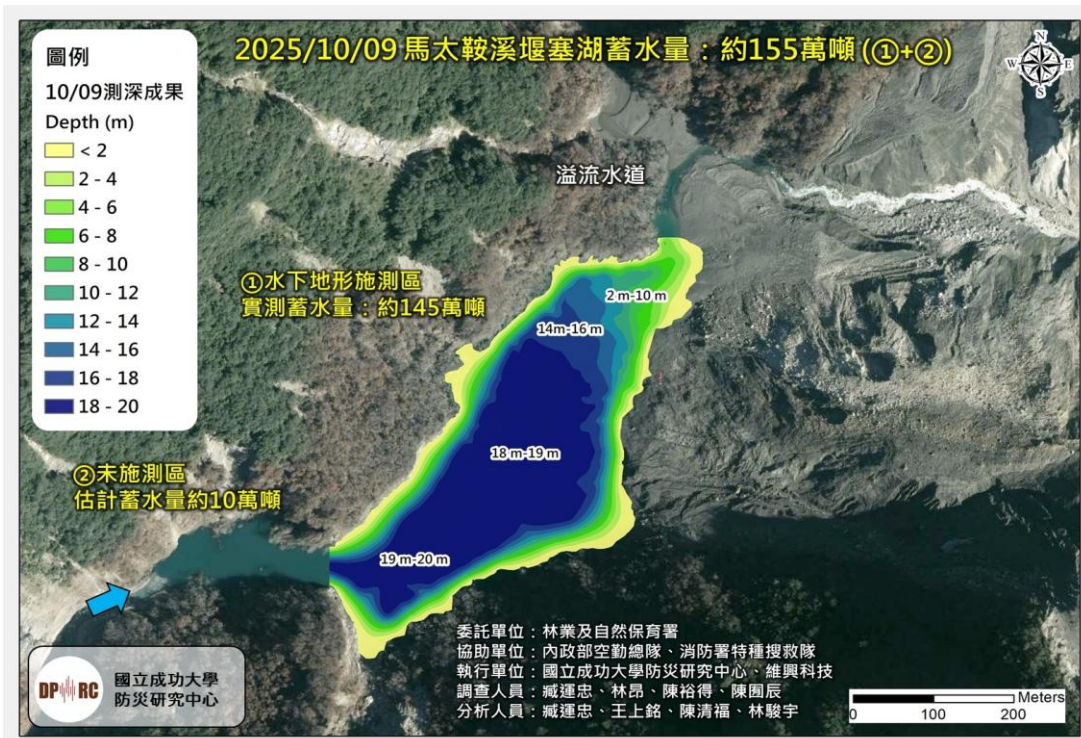
- 持續辦理資料調查、湖水深探測及**水下地形測量**。
- 重新架設「**側岸式水位計**」，並運用日方提供「**投入式(浮標型)水位計**」進行水位監測。
- 觀測數據收集分析及加值應用，觀測設備現場檢修與維護。

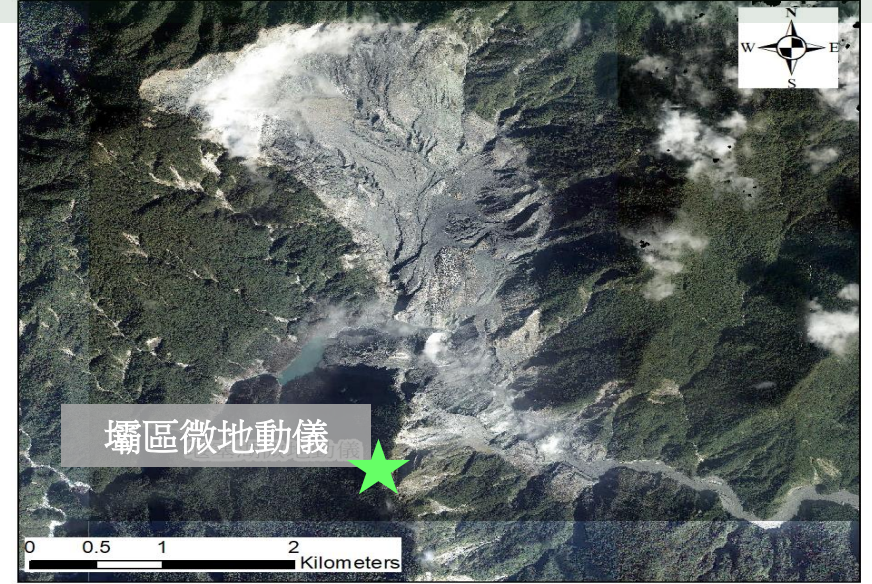
安裝壩區微地動儀架設

- 增設「**壩區微地動儀**」：**12/7**內政部空勤總隊直升機支援於**堰塞湖南岸約1公里處**坡面架設。
- **建置堰塞湖潰決洪水預警系統**：壩區微地動儀可偵測崩塌產生的地動訊號，搭配下游微地動儀研判是否斷流阻塞河道形成堰塞湖。微地動儀可持續監測潰決水流所產生的地動訊號，進行潰決洪水預警。
- **全天候監測運作**：不受天候及地震影響全天候運作，有效提升堰塞湖壩體、周邊坡面與水流變化之監測預警。

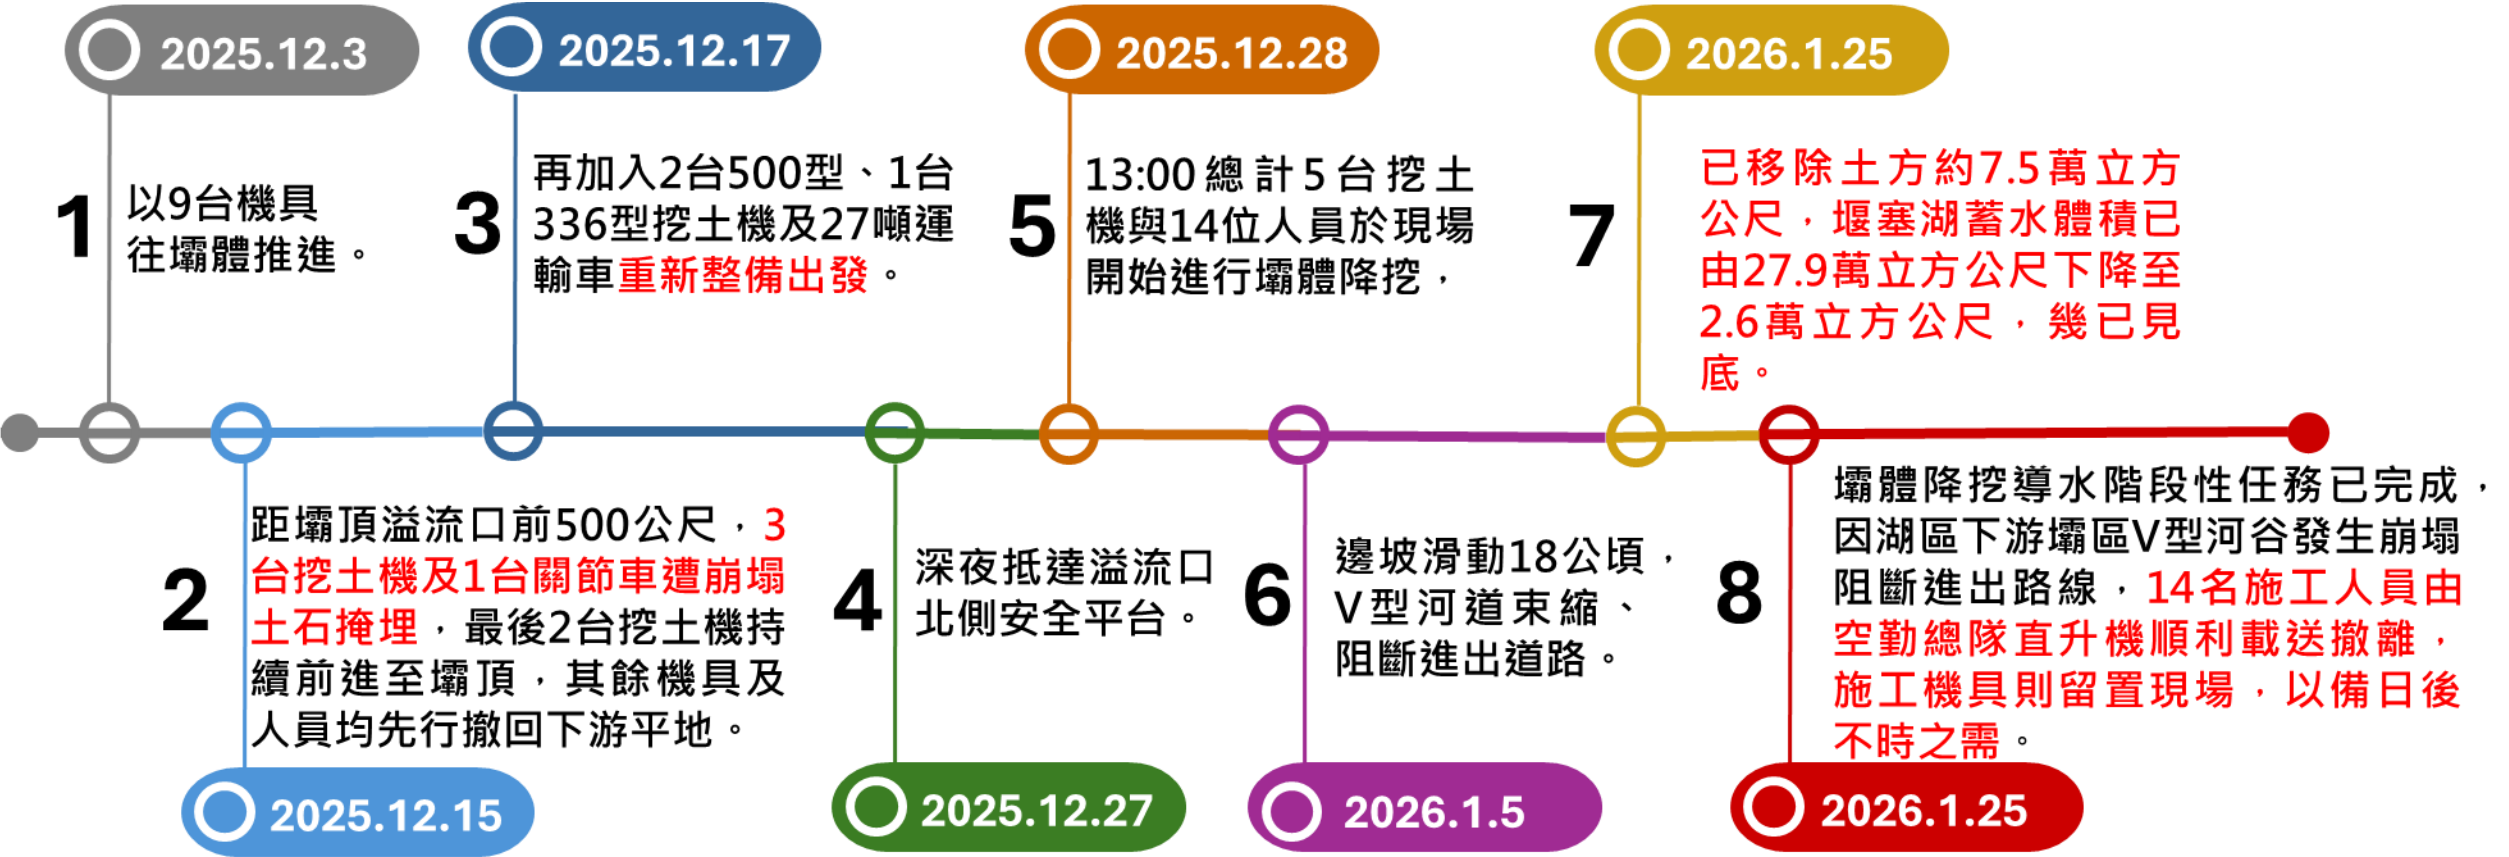
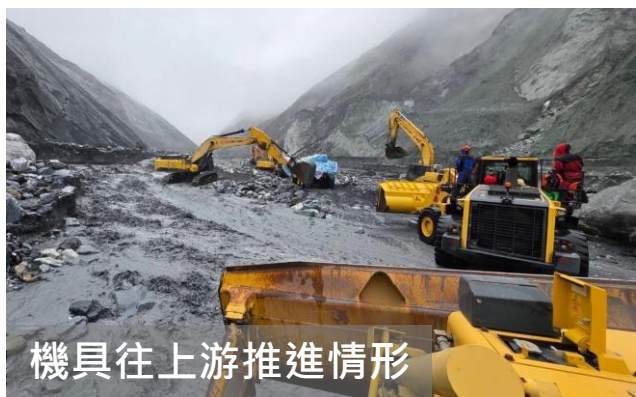
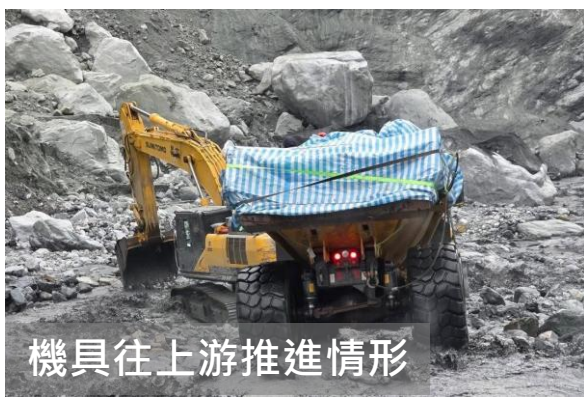
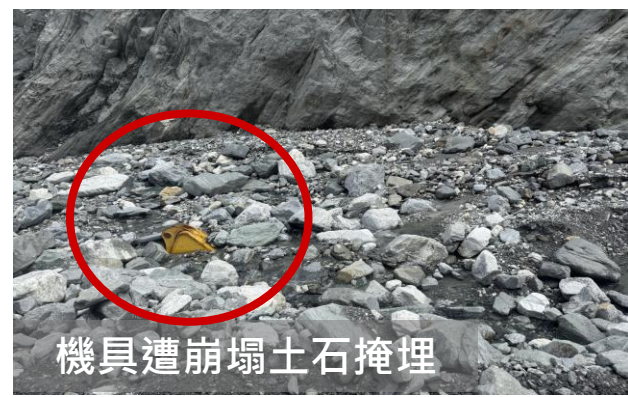
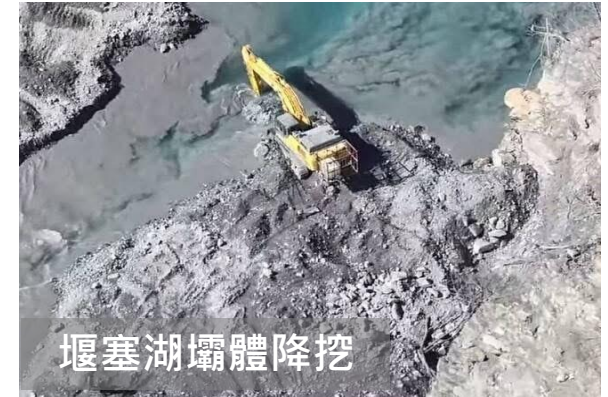
# 伍、災後國有林治理措施－壩體降挖(續)

- 災後因土砂淤積**填高墊平原本高低落差溪床**，已委託廠商從溪床挺進壩頂，進行壩體降挖，以降低剩餘之水體。
- 鳳凰颱風後，蓄水量已因壩頂沖刷下降至30萬噸，**壩區溢流道及河道地形改變**，經評估施工風險後，**廠商於114.12.3以履帶式機具往上游推進**，前進抵達湖區後進行壩體降挖。
